# RELATÓRIO SÍNTESE

Avaliação do desempenho energético  
de edifício de habitação  
Primeiro CE após DCR

**Carlos Alberto Lopes Simões**

Data: 11/10/2010

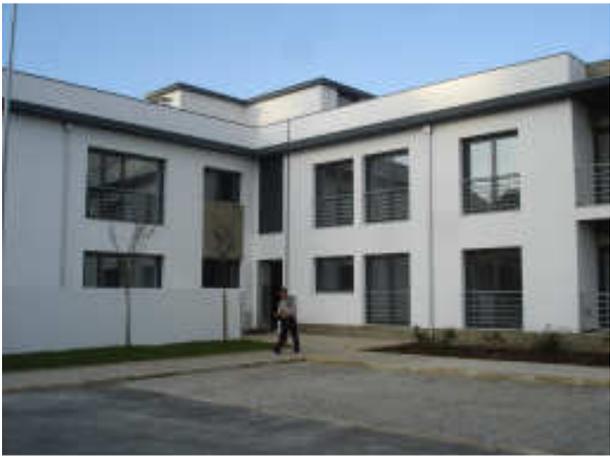
Alçado Principal	Alçado posterior (nordeste)

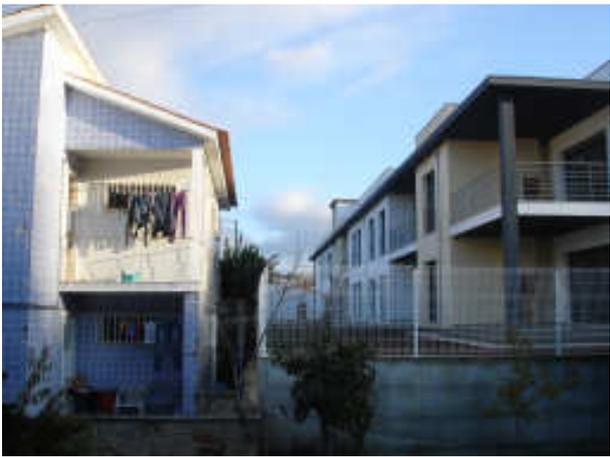
<b>Tipo de elemento</b>	<b>Descrição sucinta</b>
Obstruções no horizonte	Existe a nordeste uma construção que provoca sombreamento
Sombreamentos verticais	Resultante da geometria da fachada
Sombreamentos horizontais	Palas da varanda

Obstrução do horizonte (nordeste)	Caixilharia de alumínio

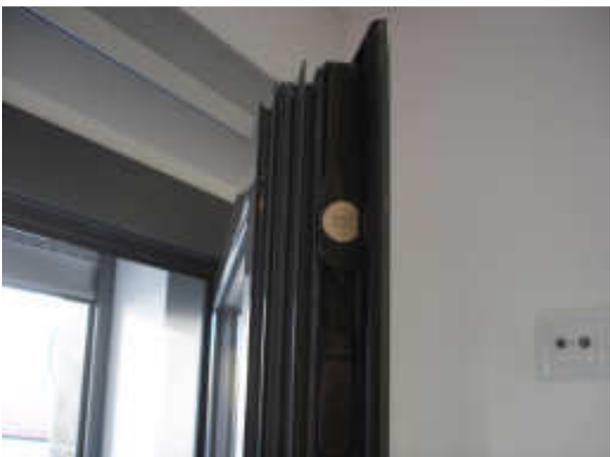
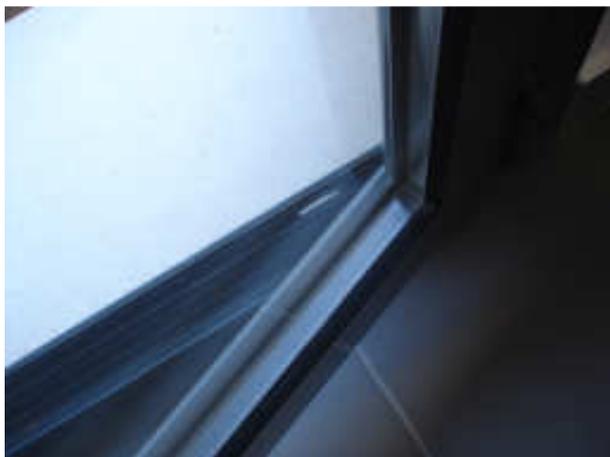
Corte térmico	vidro duplo 4 + 6 mm e 18 mm de lâmina de ar

Vãos simples, com caixilharia de alumínio com corte térmico, sem classificação de permeabilidade ao ar, com vidro duplo liso 4 mm+6 mm e 18 mm de lâmina de ar, protecção solar exterior constituída por persiana metálica de cor cinzenta (considerado cor clara), coeficiente de transmissão térmica (U) igual a 2,50 W/m<sup>2</sup>.°C.

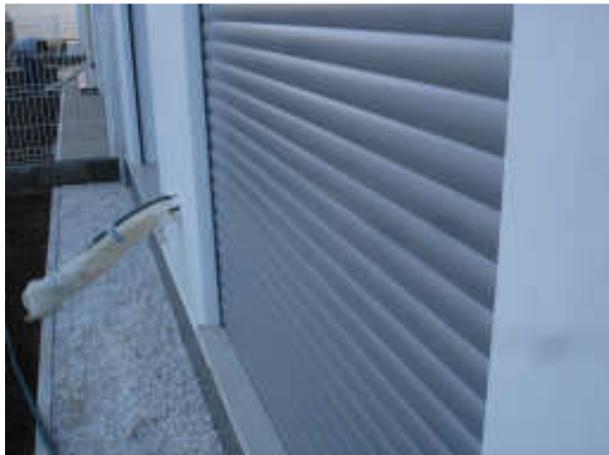
Persiana de alumínio cor natural

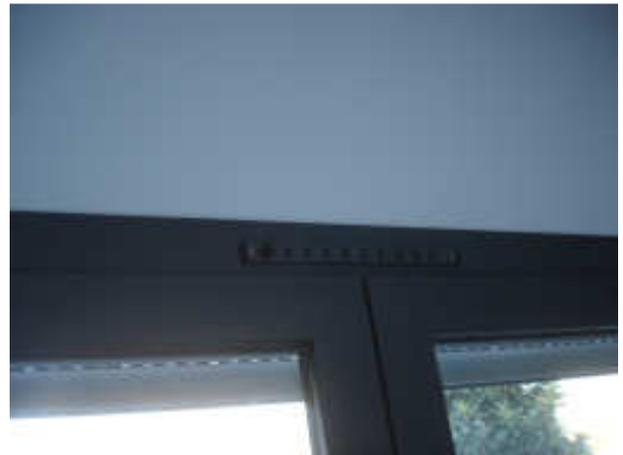
A ventilação é processada de forma natural, com dispositivos de admissão de ar nas fachadas mas não auto-regulados. O Edifício onde se insere a fracção situa-se na periferia da zona urbana, cidade e concelho de Batalha, com uma altura ao solo média da fachada inferior 10 metros, resultando numa classe de exposição 1. A caixilharia é de alumínio com corte térmico, sem classe de permeabilidade ao ar. As portas de entrada possuem vedação em todo o seu perímetro, existem caixas de estores mas sendo exteriores não foram contabilizadas e a área envidraçada é superior a 15% da área de pavimento, resultando numa taxa de renovação horária (RPH) = 1,00.

Entrada de ar, não auto-reguláveis

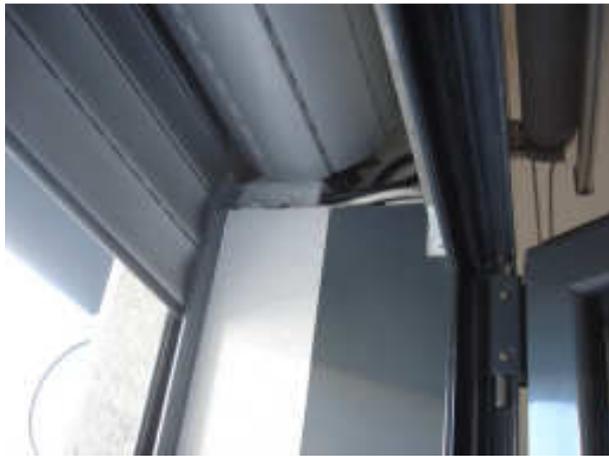
Caixa de estores exterior

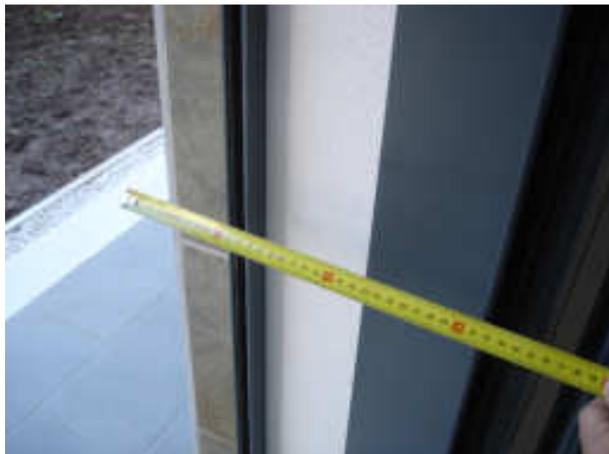
Espessura da parede exterior (fachadas)

Parede exterior em alvenaria dupla com 38 cm de espessura, com isolamento na caixa-de-ar, constituída (do interior para o exterior) por estuque projectado; pano de alvenaria de tijolo furado com 0,11 m de espessura; isolamento térmico em lã mineral - MW com 0,04m; pano de alvenaria de tijolo furado com 0,15 m de espessura; reboco exterior pintado de cor branco.

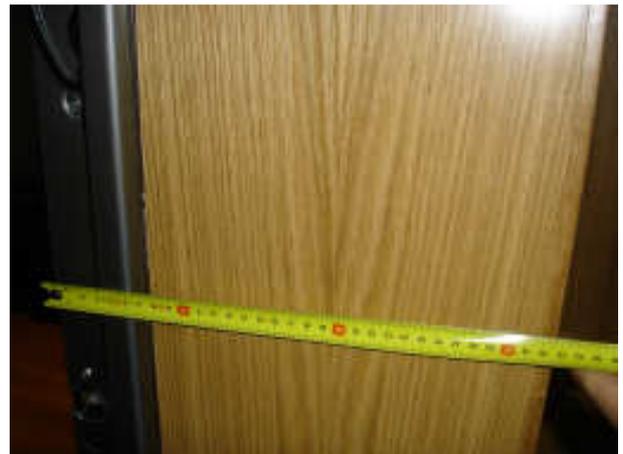
Espessura da parede interior (entre o espaço útil e os espaços comuns)

Parede interior entre a fracção e os espaços comuns, em alvenaria dupla com 33 cm de espessura, com isolamento na caixa-de-ar, constituída (do interior para o exterior) por estuque projectado; pano de alvenaria de tijolo furado com 0,11 m de espessura; isolamento térmico em lã mineral - MW com 0,04 m; pano de alvenaria de tijolo furado com 0,11 m de espessura; reboco exterior pintado de cor branco ou revestido a madeira.

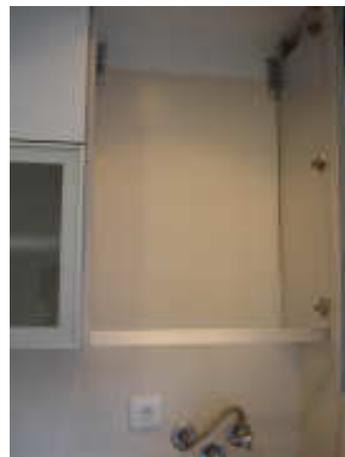
Local esquentador estando previsto o Vulcano WTD 11KME

Esquentador a gás, ventilado, marca Vulcano, modelo WTD 14 KME com 23,6 kW de potência nominal e eficiência de 75% a 30% de carga nominal. Dispõe de ignição electrónica e modulação automática de chama. O controlo do equipamento é efectuado através de um display digital LCD com indicação da temperatura de água quente, códigos de anomalia e funcionamento solar. As redes de tubagem de distribuição de AQS são isoladas termicamente.

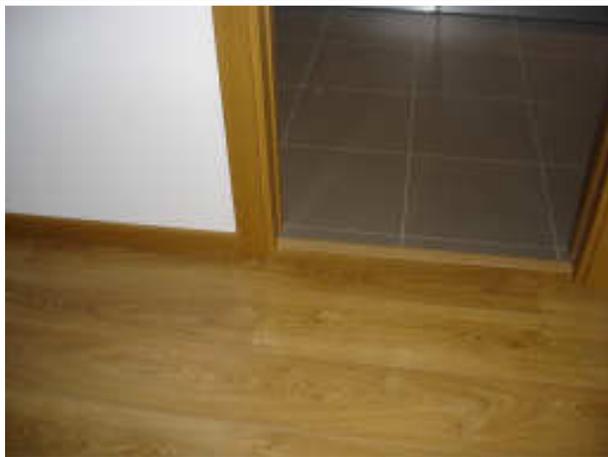
Pavimentos flutuantes nos quartos, salas e corredores, mosaico na cozinha, instalações sanitárias e despensa

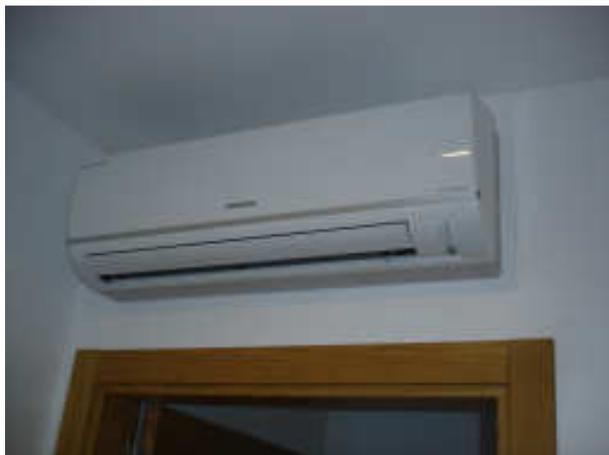
Unidade interior de ar condicionado

Sistema de climatização do tipo multi-split, reversível (bomba de calor), Marca Samsung, composto por 1 unidade exterior modelo MH070FXEA e 4 unidades interiores tipo mural, instaladas nas divisões principais da fracção autónoma (Sala, quartos e cozinha), cada uma com potência térmica para arrefecimento de 2,9 kW e para aquecimento 2,6 kW, com eficiência mínima em modo de arrefecimento (EER) 3,68 e aquecimento (COP) de 4,30. Não dispõe

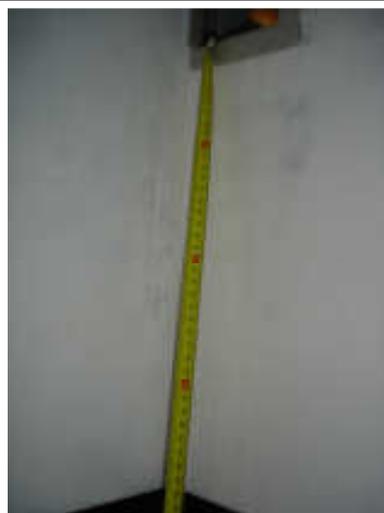
Espessura da laje entre a fracção e a cave

Pavimento interior sobre a cave, constituído por pavimento flutuante com 0,8 cm, manta em polietileno, betonilha de regularização, isolamento térmico em poliuretano projectado com 4 cm de espessura, laje em betão fungiforme aligeirada, estucada e pintada na face inferior.

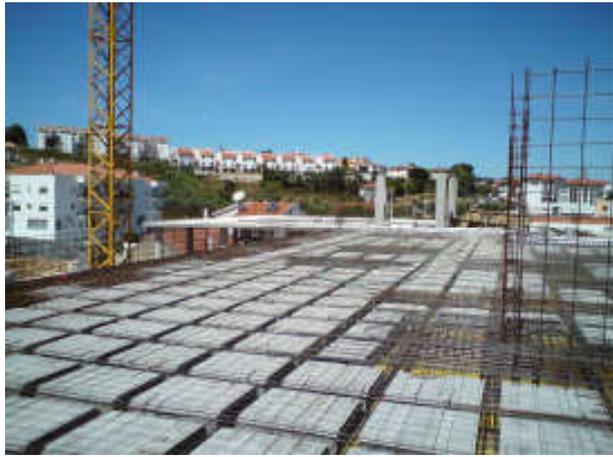
Pavimento em laje fungiforme aligeirada

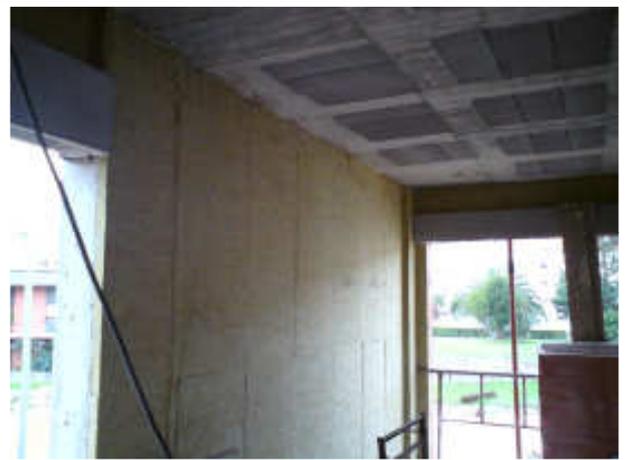
Isolamento térmico nas paedes

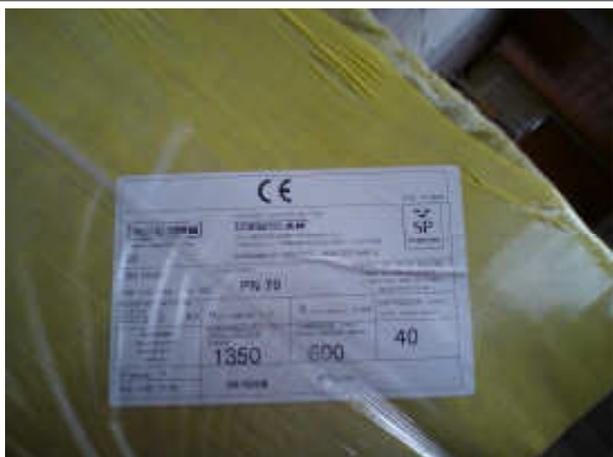
Etiqueta da lã mineral

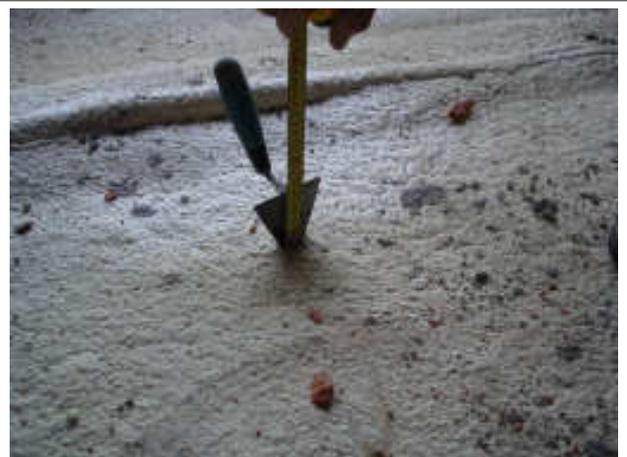
Poliuretano projectado no pavimento

Pavimento interior sobre a cave na cozinha e instalações sanitárias, constituído por acabamento a mosaico cerâmico, betonilha de regularização, isolamento térmico em poliuretano projectado com 4 cm de espessura, laje em betão fungiforme aligeirada, estucada e pintada na face inferior.

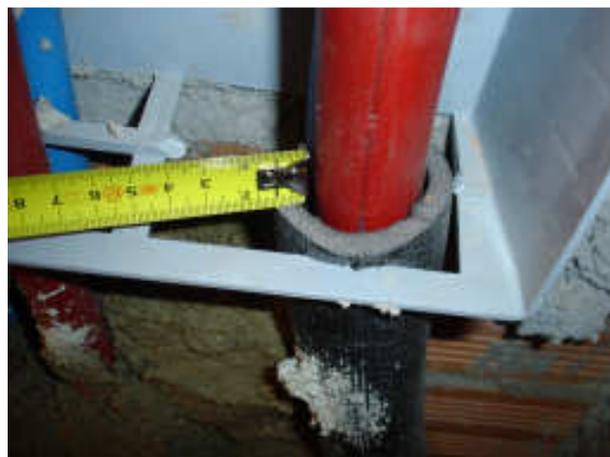
Isolamento térmico da tubagem de água quente

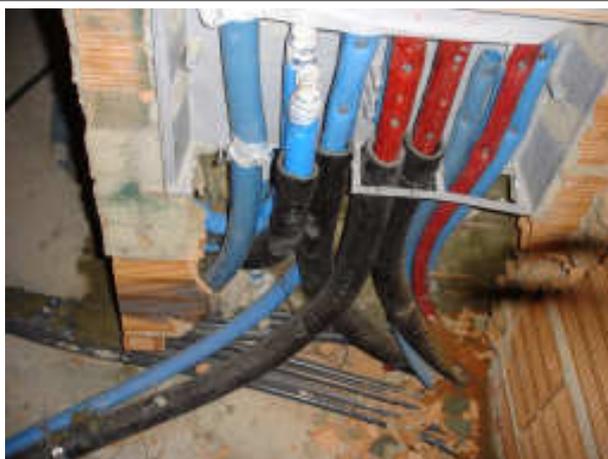
Isolamento térmico nas condutas

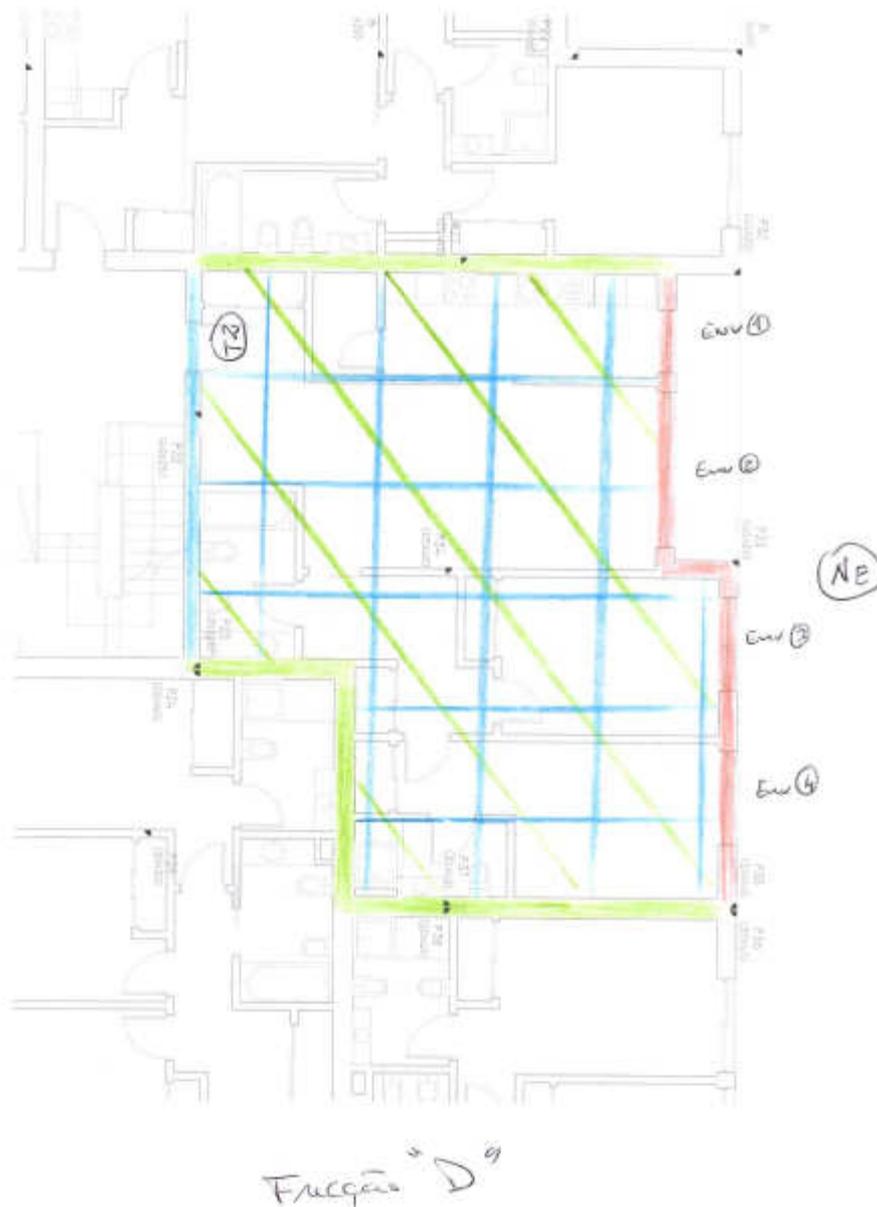
## ANEXO IV

Planta(s) ilustrativa(s) do imóvel e/ou corte esquemático, com os diferentes tipos de envolvente assinalados, conforme aferido durante a vistoria realizada pelo perito ao imóvel

No **Anexo IV** consta uma planta ilustrativa do levantamento dimensional realizado durante a visita.
